A滑走路北側・コース西 月別W値及び日平均測定回数

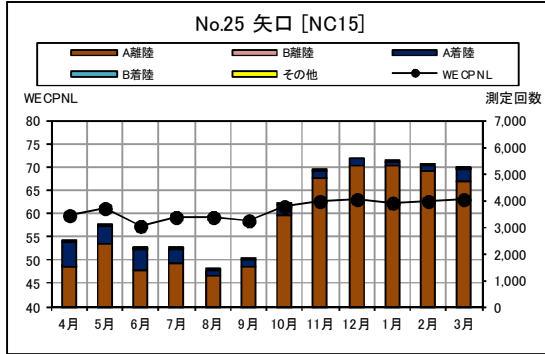
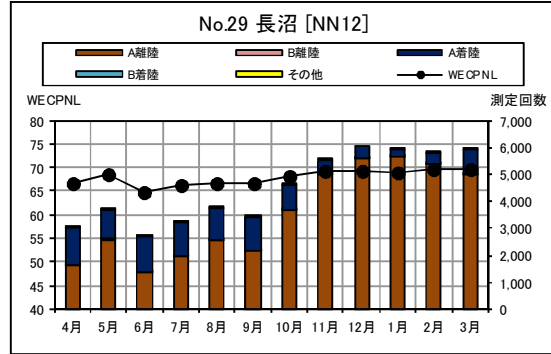
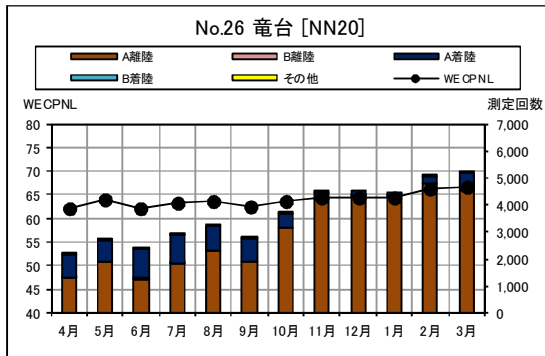
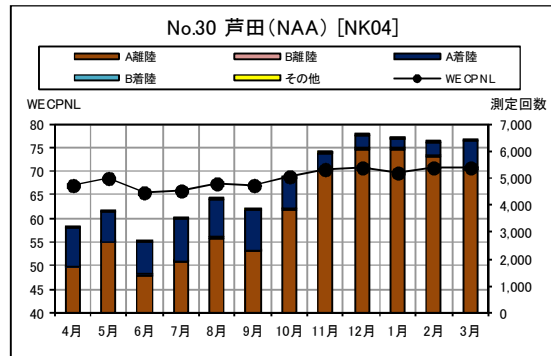
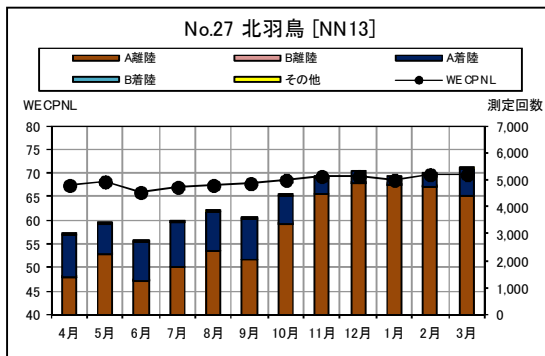
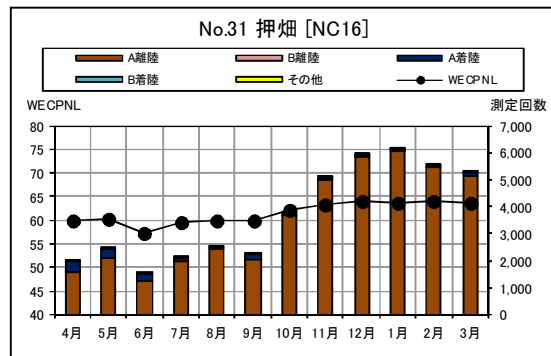
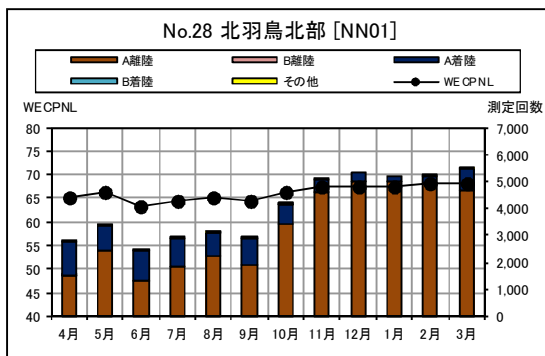
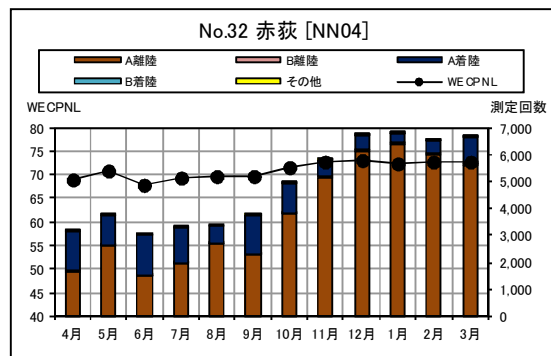
A滑走路北側・コース西 月別測定回数及び WECPNL

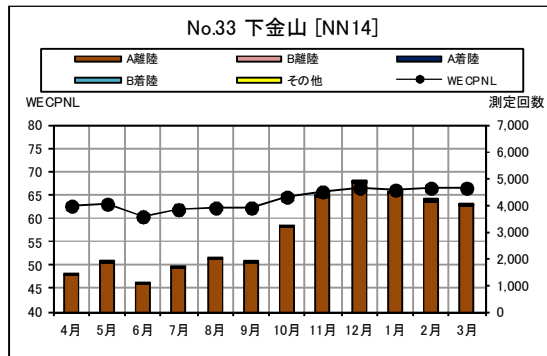
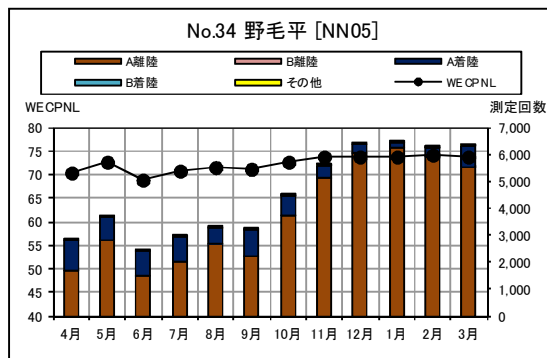
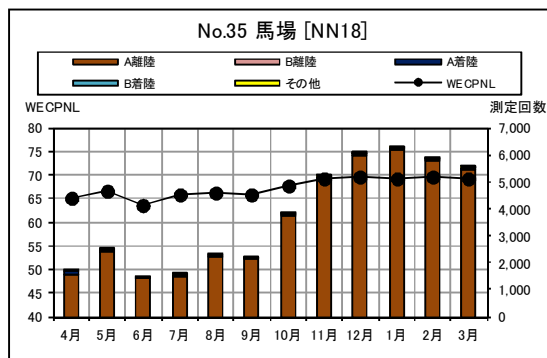
A滑走路北側・コース西 月別測定回数及び WECPNL

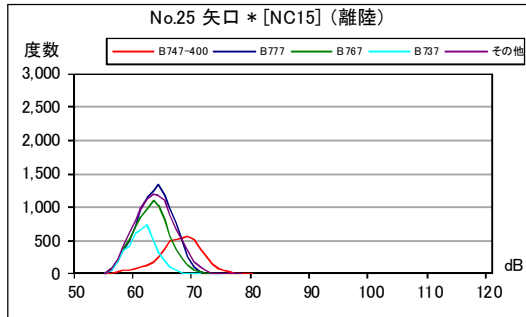
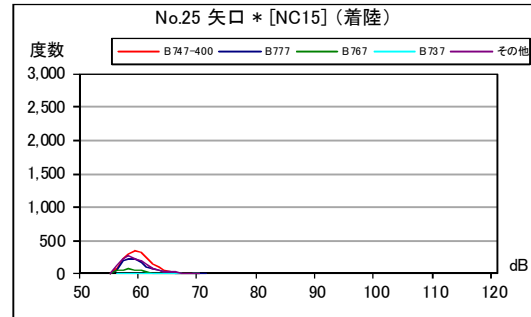
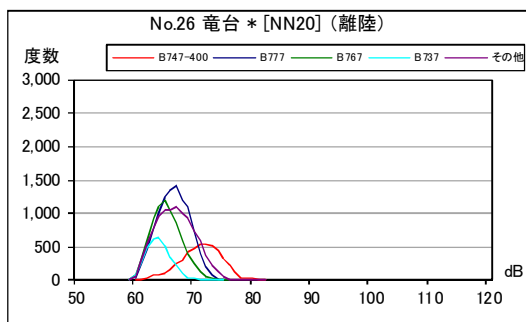
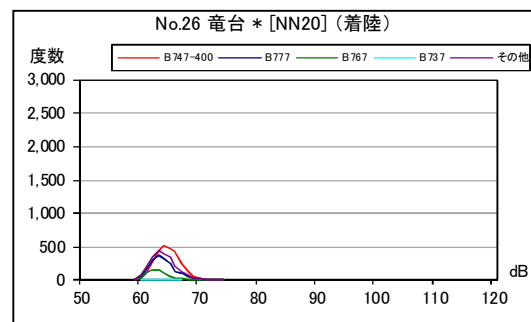
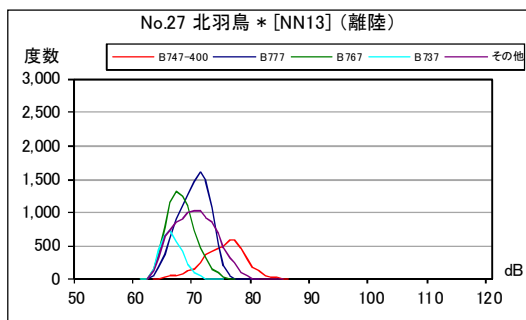
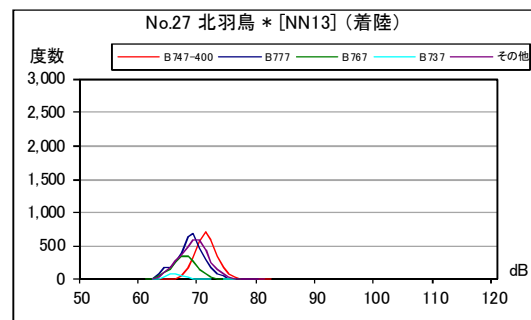
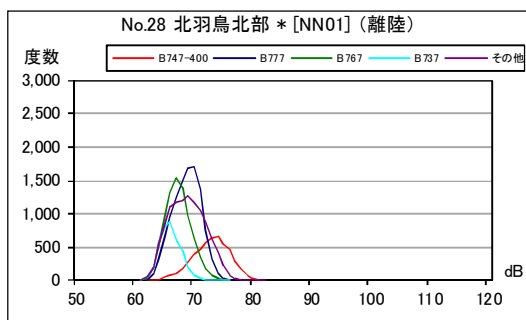
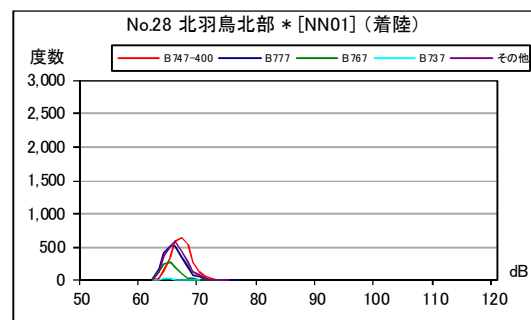
A 滑走路北側・コース西 最大騒音レベルの度数分布図

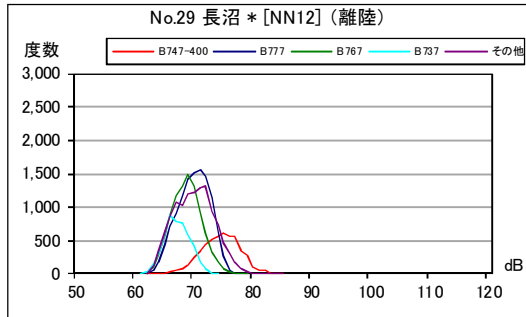
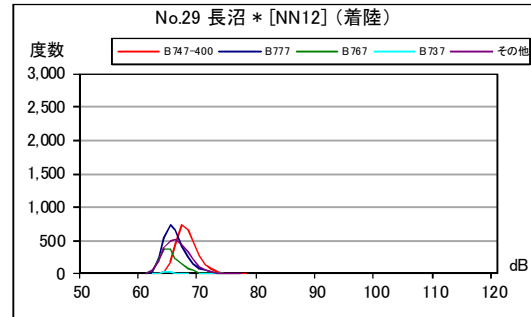
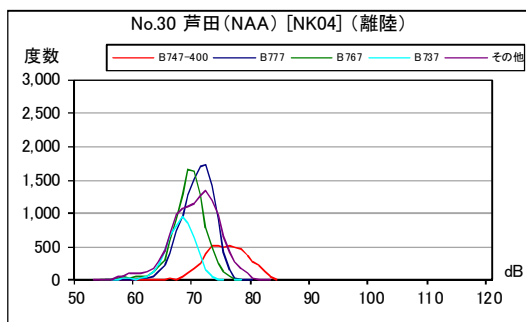
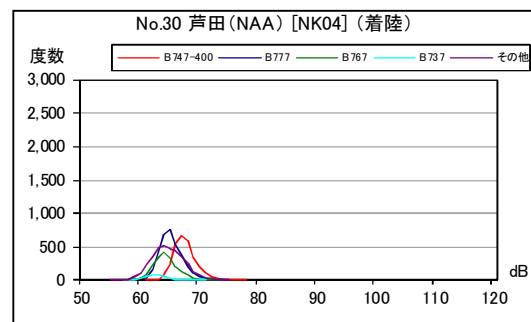
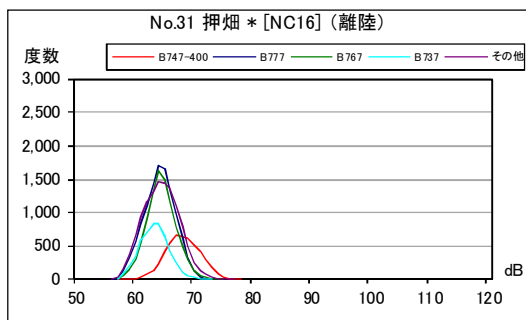
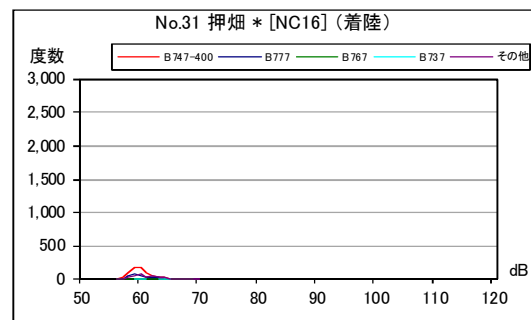
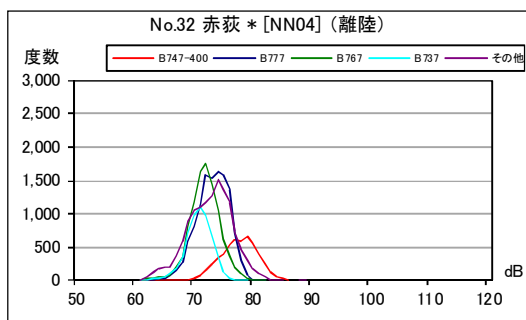
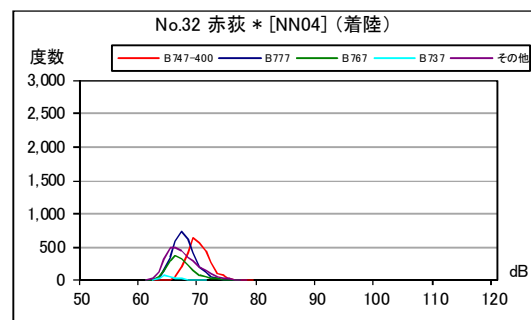
A 滑走路北側・コース西 最大騒音レベルの度数分布図

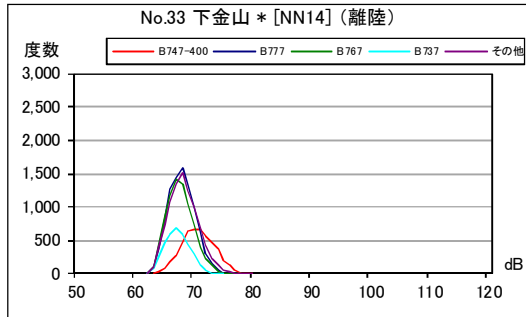
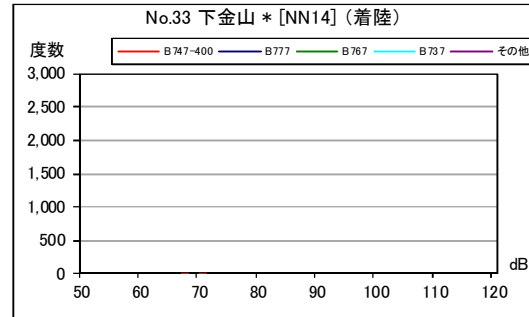
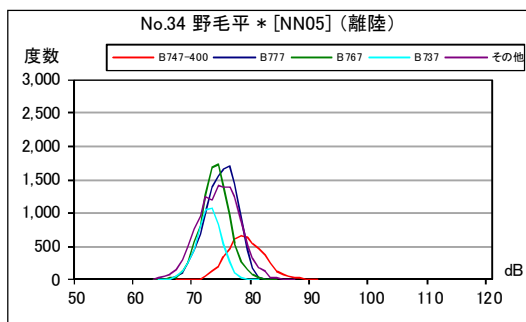
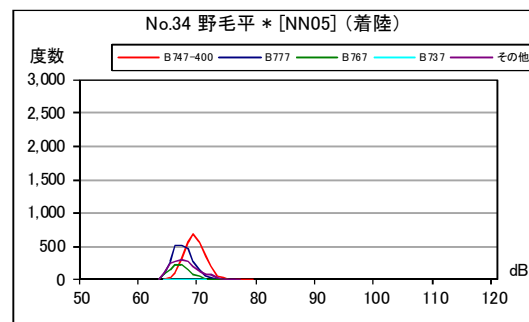
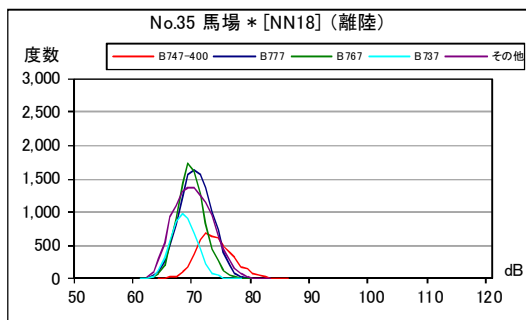
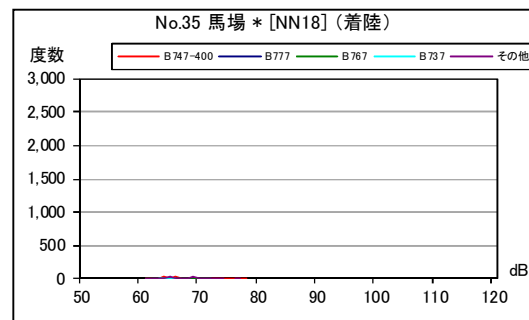
A 滑走路北側・コース西 最大騒音レベルの度数分布図
