B' 滑走路南側・コース直下 月別W値及び日平均測定機数

B' 滑走路南側・コース直下 月別測定機数及び WECPNL

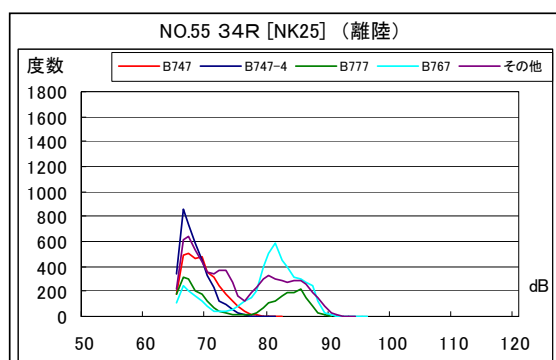
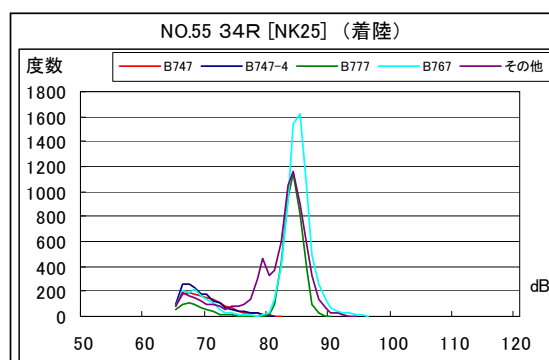
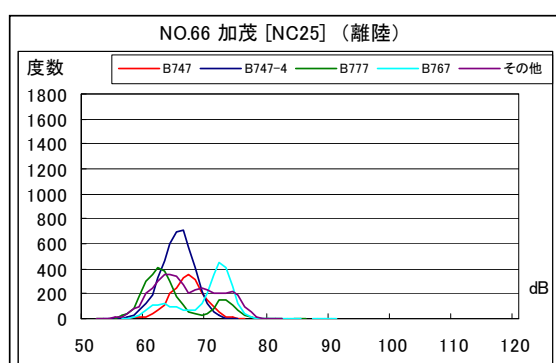
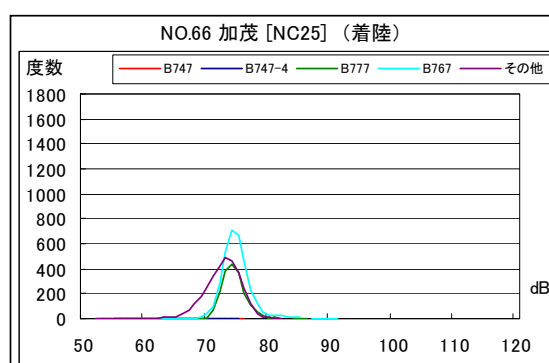
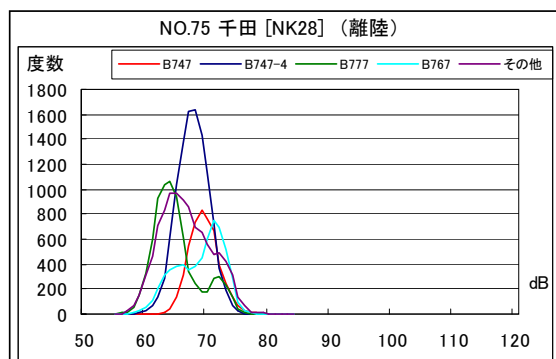
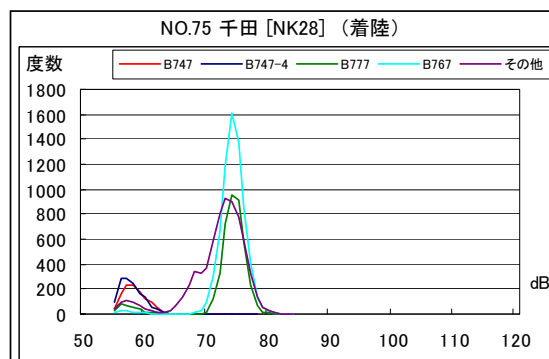
B' 滑走路南側・コース直下 度数分布図

注) 加茂：平成17年7月1日～12月31日まで共同利用施設工事のため欠測

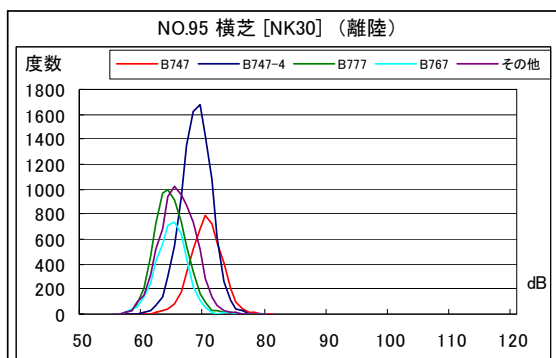
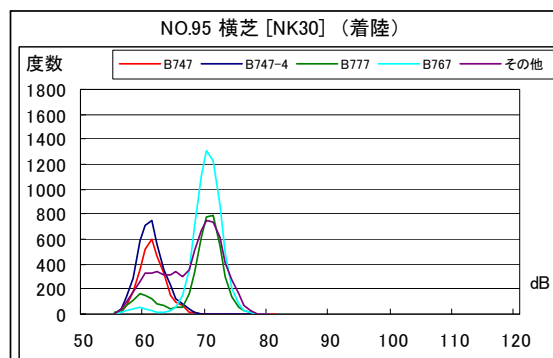
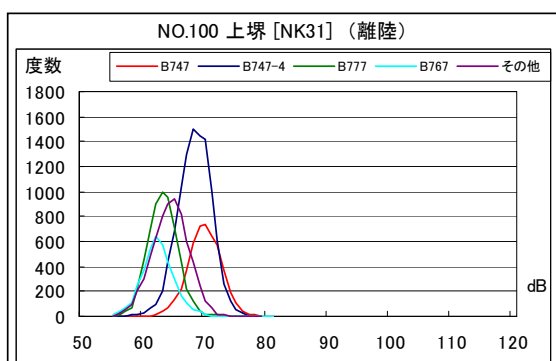
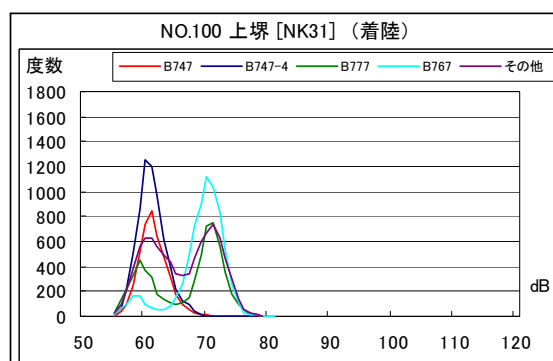
B' 滑走路南側・コース直下 度数分布図
